***LAUDO DE AVALIAÇÃO
PRÉDIO COMERCIAL***

Rosário do Catete – SE, em 27 de julho de 2022.

2.1. Identificação: Edificação: Prédio Comercial “Quiosque 01; BAR”.

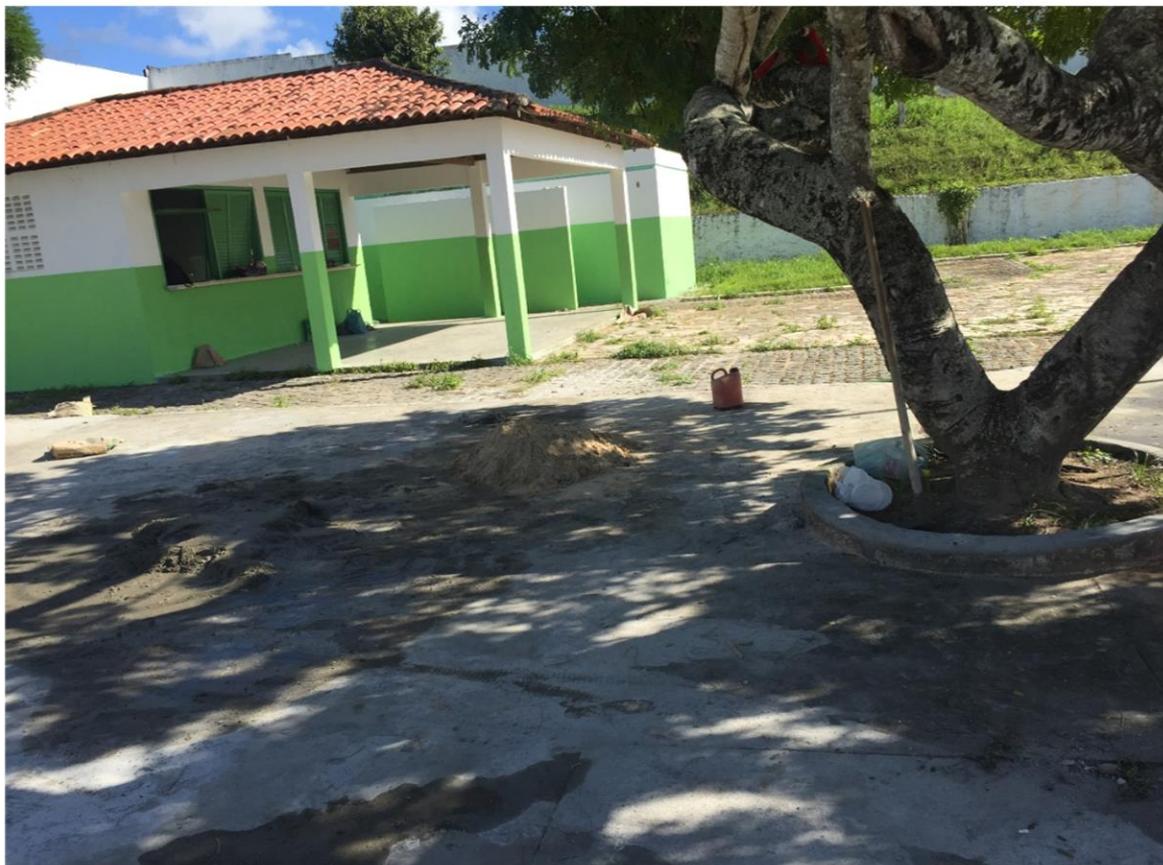
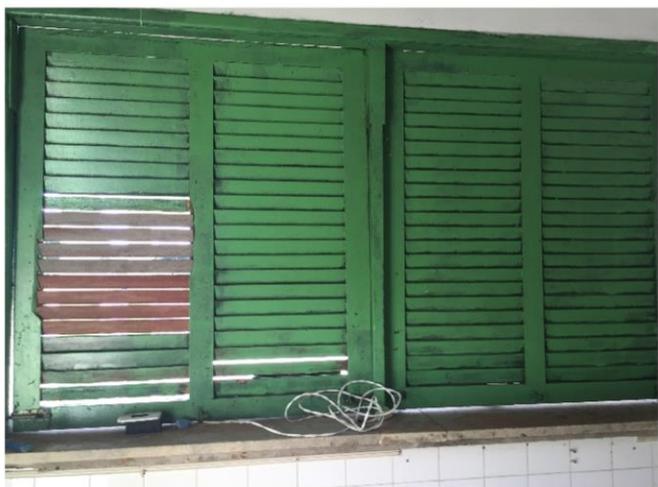
ESTADO DE SERGIPE
PREFEITURA MUNICIPAL DE ROSÁRIO DO CATETE
Relatório Fotográfico

Apresentamos o registro fotográfico das fachadas e áreas vistoriadas do prédio comercial, tais como: área de atendimento, área da cozinha/copa, área do estoque, áreas dos banheiros, conforme segue:
