# *LAUDO DE AVALIAÇÃO PRÉDIO COMERCIAL*

Este trabalho caracteriza-se pela inspeção predial como um “Check-up” da edificação, tendo como escopo um diagnóstico geral sobre o Prédio Comercial denominado “quiosque” no Município de Rosário do Catete -SE. Identificando as anomalias construtivas e falhas de manutenção – com a análise do risco oferecido aos usuários, ao meio ambiente e ao patrimônio – que interferem e prejudicam a saúde e a comercialização, frente ao desempenho dos sistemas construtivos e elementos vistoriados da edificação, especialmente a estrutura e instalações elétricas e hidrossanitários. Neste contexto, a ANOMALIA representa a irregularidade relativa à

2.1. Identificação: Edificação: Prédio Comercial “Quiosque 01; Quiosque 02;

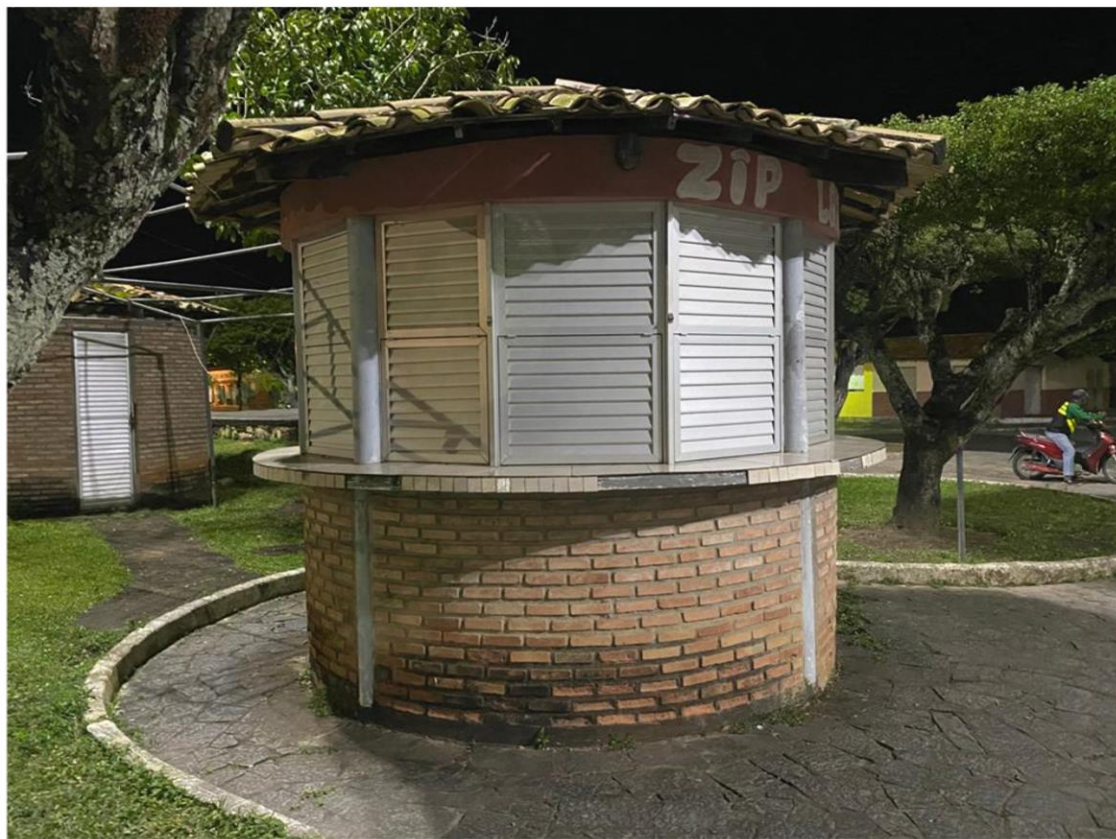
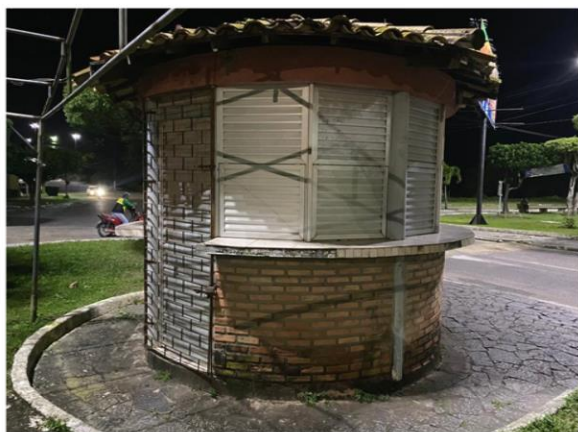
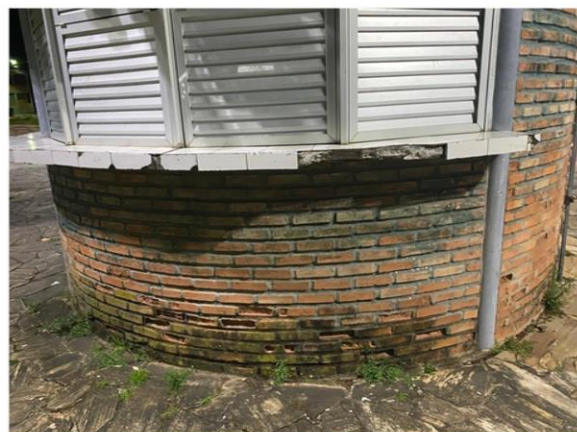
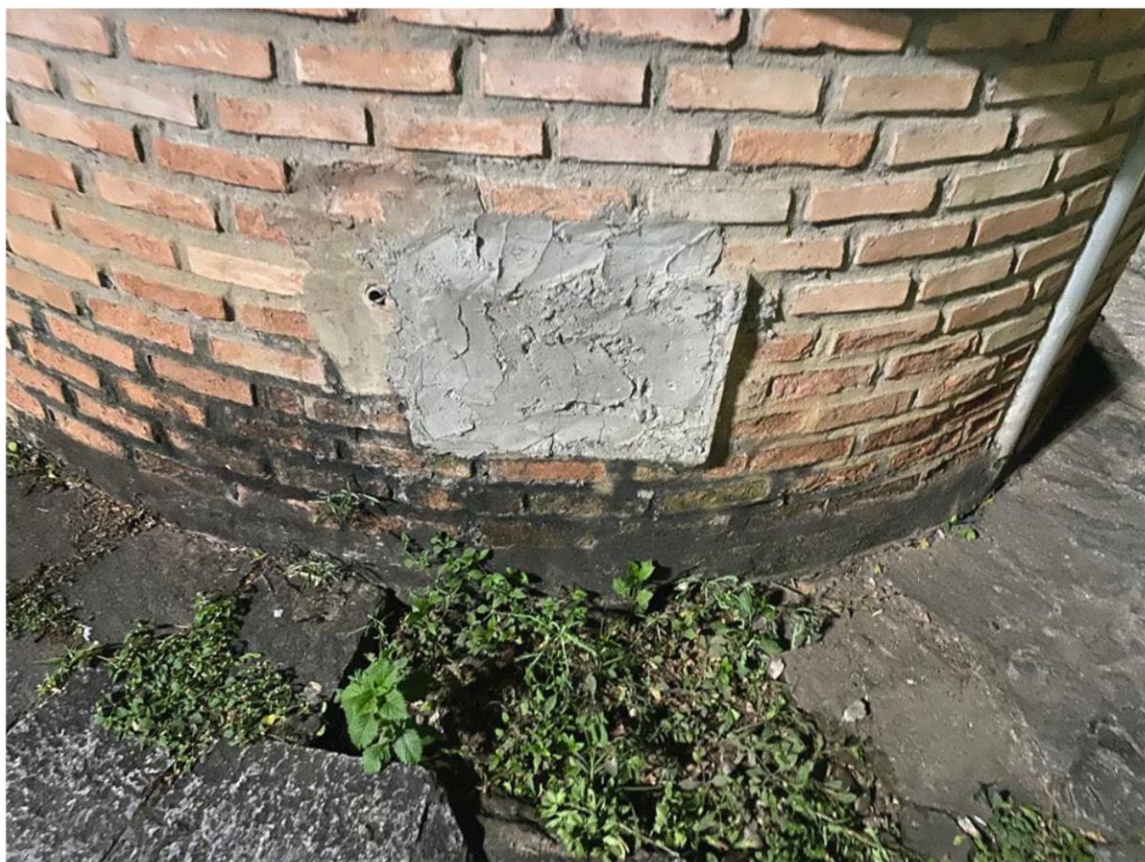
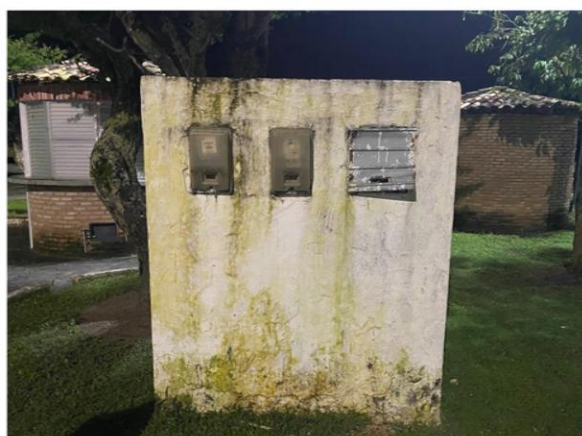
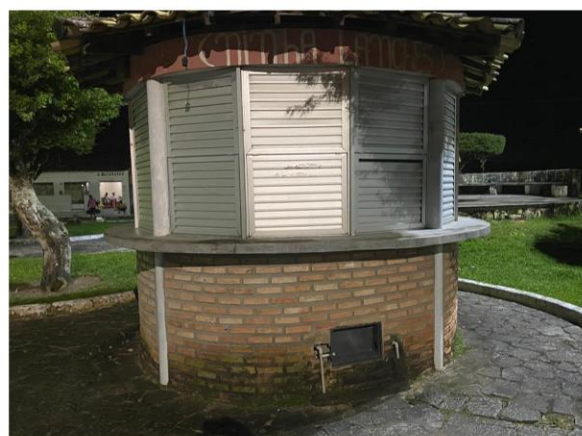
ESTADO DE SERGIPE  
PREFEITURA MUNICIPAL DE ROSÁRIO DO CATETE  
**Relatório Fotográfico**

Estrutura física – alvenaria de tijolos, pilares e vigas em boas condições de uso;

Instalações Hidrossanitárias – Deficientes, com falta de manutenção em pontos de água e esgoto, louças e metais em estado de má conservação.

Instalações elétricas – Em funcionamento normal, precisando apenas de manutenção de fios e tomadas;

Esquadrais – Deficiente em todas as áreas como definição de alumínio e madeira;

Cobertura – Madeiramento em boas condições de utilização, telhas tipo colonial e Itabaiana precisando de revisão e manutenção;

Pavimentação – Totalmente deficiente, piso cerâmico diversos, além do piso pedra são tomé com sinais de desgaste inclusive o revestimento interno e dos wcs;

Louças Metais e Fechaduras – Em estado de má conservação e alguns nem existem no prédio.

Pintura – Deteriorada, falta de manutenção constante, em algumas áreas do prédio o mesmo apresenta em sua fachada revestimento tipo pastilha em poucas condições de uso visual.

As Edificações de punho Comercial, apresenta-se em fase de deterioração por falta de manutenção, onde cabe ressaltar que o Laudo atual apenas identificou as condições em que se encontra as edificações como ponto comercial. Observamos também algumas benfeitorias executadas pelo Locador em comum acordo com o órgão detentor afim de proteger o patrimônio público e ao mesmo tempo incentivar o consumo de seus produtos comercializados naquele estabelecimento. Classificamos a edificação sem de GRAU DE RISCO CRÍTICO, tendo em vista o impacto de desempenho para a finalidade de utilização a que se destina, sendo necessário apenas manutenção conforme citado em inspeção para o objeto.
