***LAUDO DE AVALIAÇÃO
PRÉDIO COMERCIAL***

Rosário do Catete – SE, em 27 de julho de 2022.

2.1. Identificação: Edificação: Prédio Comercial “Quiosque 01”.

Endereço: Rua Barão de Maruim, Bairro: Centro – Rosário do Catete/SE.

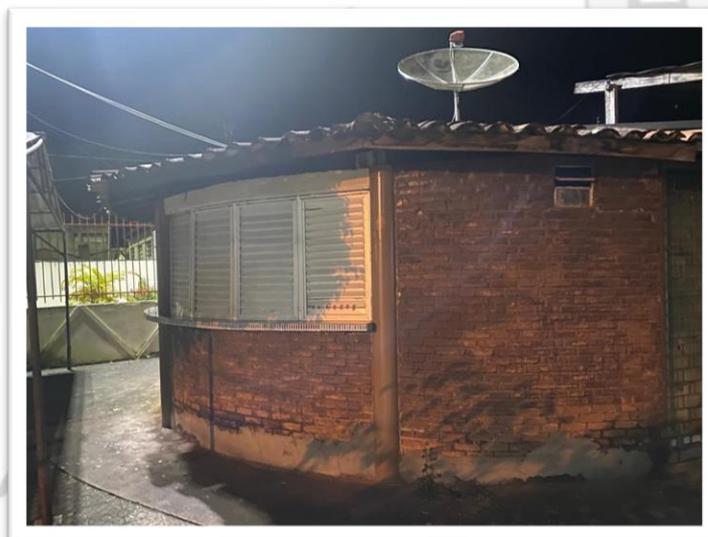
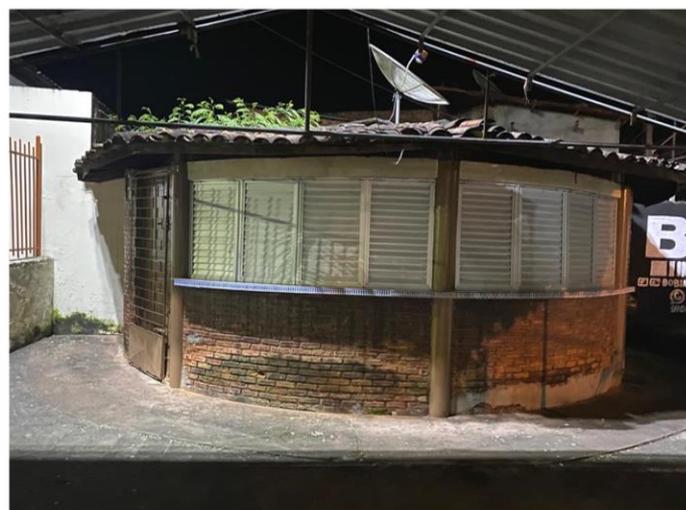
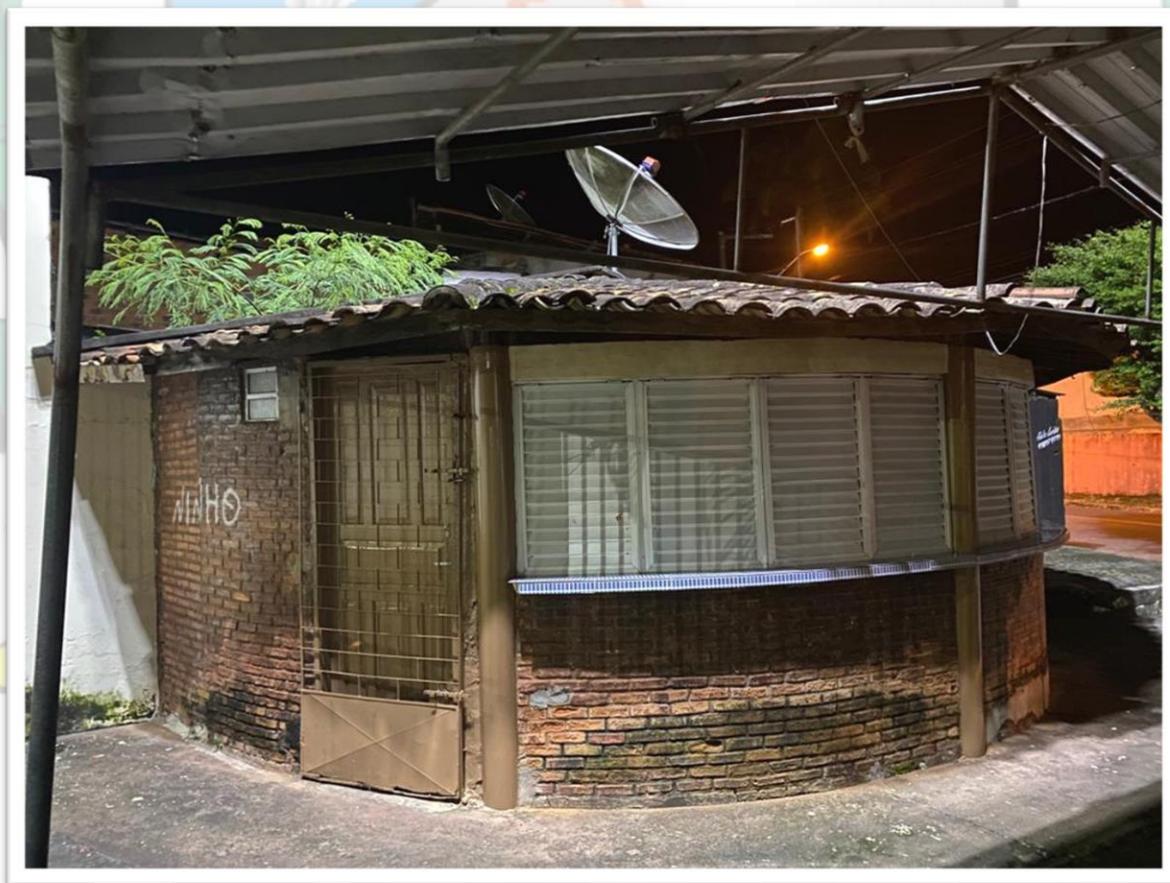
ESTADO DE SERGIPE
PREFEITURA MUNICIPAL DE ROSÁRIO DO CATETE
Relatório Fotográfico

Estrutura física – alvenaria de tijolos, pilares e vigas em boas condições de uso;

Instalações Hidrossanitárias – Deficientes, com falta de manutenção em pontos de água e esgoto, louças e metais em estado de má conservação.

Instalações elétricas – Em funcionamento normal, precisando apenas de manutenção de fios e tomadas;

Esquadrais – Deficiente em todas as áreas como definição de alumínio e madeira;

Cobertura – Madeiramento em boas condições de utilização, telhas tipo colonial e Itabaiana precisando de revisão e manutenção;

Pavimentação – Totalmente deficiente, piso cerâmico diversos, além do piso pedra são tomé com sinas de desgaste inclusive o revestimento interno e dos wcs;

Louças Metais e Fechaduras – Em estado de má conservação e alguns nem existem no prédio.

Pintura – Deteriorada, falta de manutenção constante, em algumas áreas do prédio o mesmo apresenta em sua fachada revestimento tipo pastilha em poucas condições de uso visual.

As Edificações de punho Comercial, apresenta-se em fase de deterioração por falta de manutenção, onde cabe ressaltar que o Laudo atual apenas identificou as condições em que se encontra as edificações como ponto comercial. Observamos também algumas benfeitorias executadas pelo Locador em comum acordo com o órgão detentor afim de proteger o patrimônio público e ao mesmo tempo incentivar o consumo de seus produtos comercializados naquele estabelecimento. Classificamos a edificação sem de GRAU DE RISCO CRÍTICO, tendo em vista o impacto de desempenho para a finalidade de utilização a que se destina, sendo necessário apenas manutenção conforme citado em inspeção para o objeto.
