***LAUDO DE AVALIAÇÃO
PRÉDIO COMERCIAL***

2.1. Identificação: Edificação: Prédio Comercial “Quiosque 01; Quiosque 02”.

Endereço: Praça Central, Bairro: Centro, Povoado Siririzinho – Município de Rosário do Catete/SE.

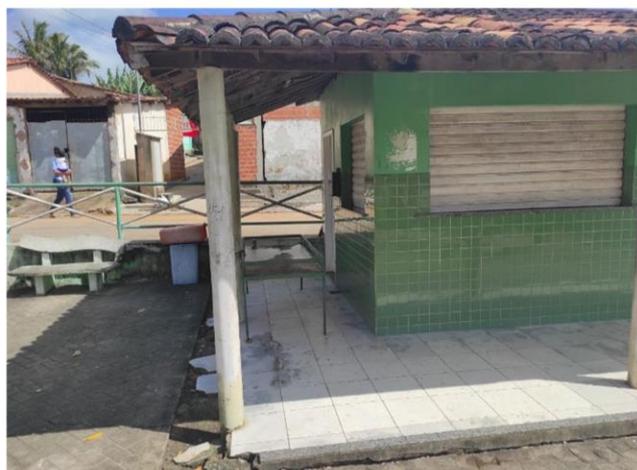
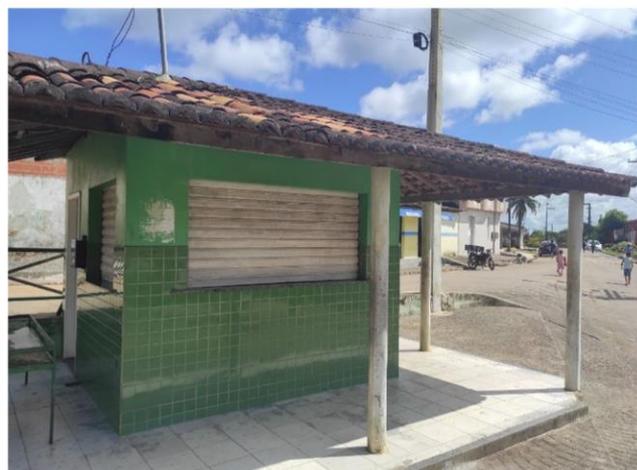
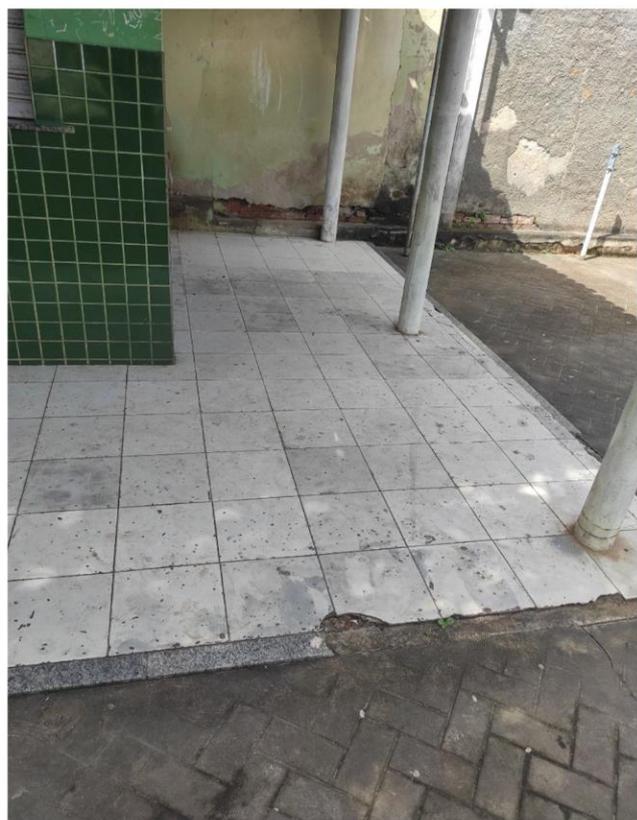
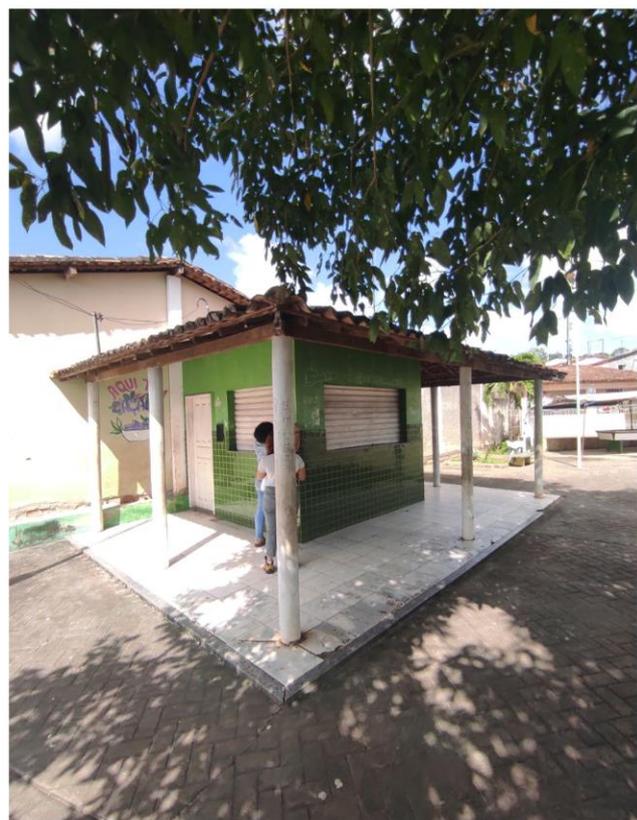
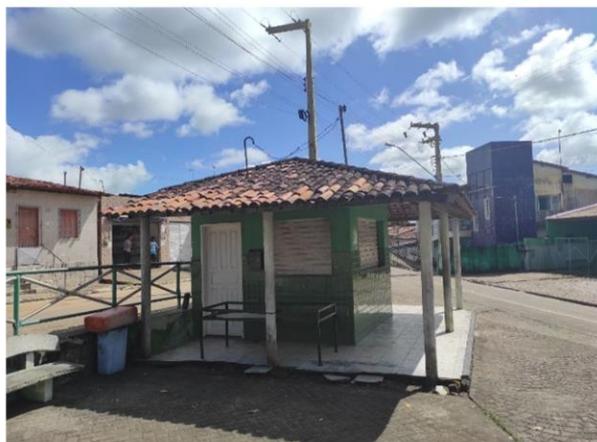
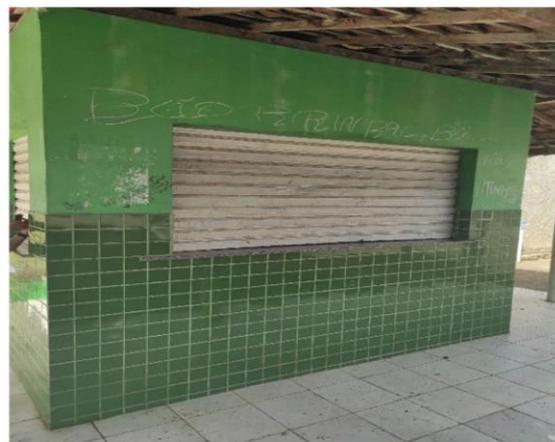
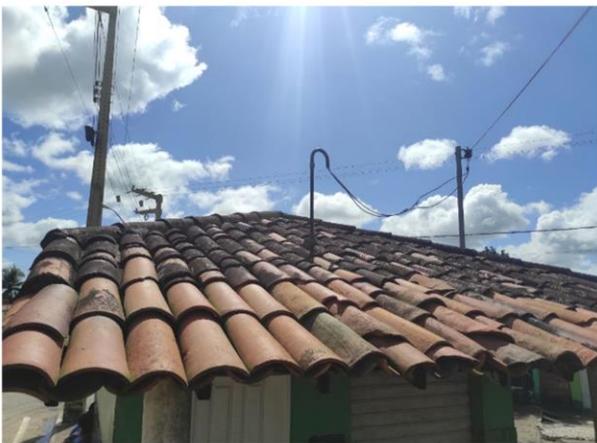
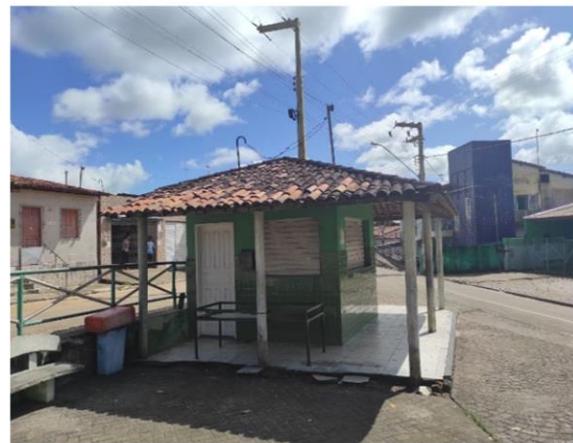
Apresentamos o registro fotográfico das fachadas e áreas vistoriadas do prédio comercial, tais como: área de atendimento, área da cozinha/copa, área do estoque, áreas dos banheiros, conforme segue:
